***ASSURANCE CONSTRUCTION***

*Affaire* : Chambre des Métiers de la SOMME (Centre de Formation d'Apprentis)

### RAPPORT PRELIMINAIRE

*EXPERTISE DOMMAGES OUVRAGE*

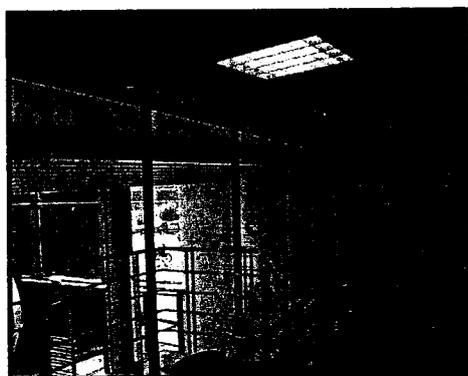
*« Centre de Ressources »*

Nous faisons le constat que les faux-plafonds sont tâchés à environ sept emplacements, tel qu'on peut le voir sur la photo ci-dessous :

La dépose d'une dalle est effectuée et nous nous rendons compte qu'il existe au dessus un bac acier floqué.

Il nous est indiqué que cette zone est une partie ancienne sur laquelle des travaux neufs ont été effectués, à savoir que des puits de lumières, type "skydômes" ont été positionnés et également pour permettre le raccordement sur la verrière, les tôles ont été coupées.

Il sera nécessaire de pouvoir accéder à la toiture avec l'entrepreneur qui a réalisé cette prestation pour pouvoir étudier si les causes proviennent de parties anciennes de parties neuves effectuées en raccordement.

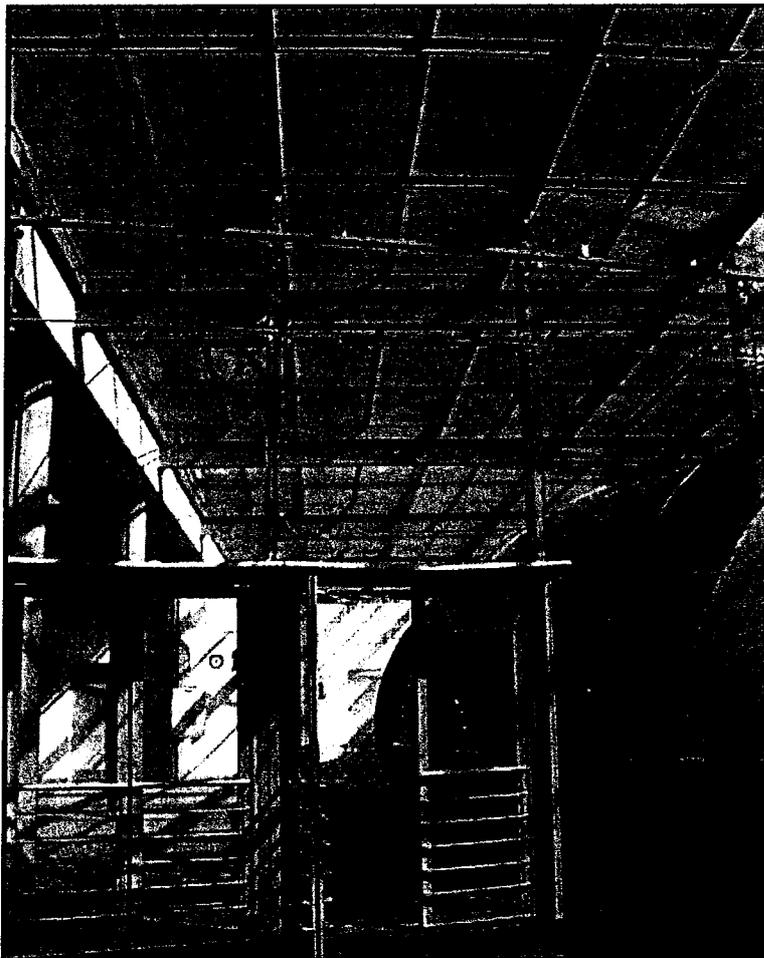
a) Portes d'entrée non alignées

Nous faisons le constat que seule la porte située, côté droit, fonctionne actuellement.

La double porte, côté gauche, a été condamnée compte tenu de la difficulté d'ouverture et de fermeture.

Les unités de passage pour évacuation des élèves et du personnel ne sont plus respectées.

Il semble qu'à l'œil nu, il y ait un hors d'aplomb au niveau des bâtis.

La pose ne semble pas avoir été faite d'aplomb et dans ces conditions les ouvrants ne peuvent se mettre correctement.

Une vérification complète de la pose de ces portes est nécessaire.

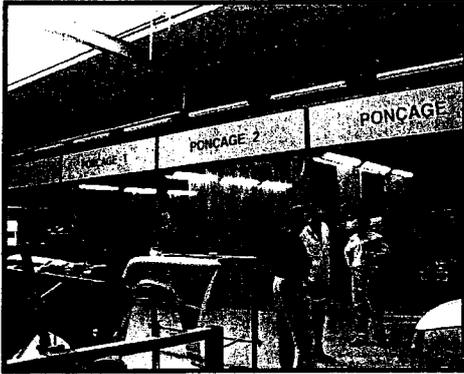
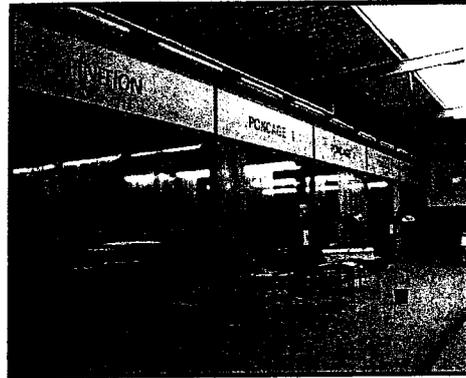
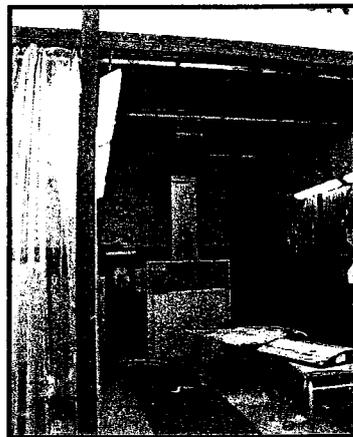
## **b) Fuites au niveau de l'extraction d'air**

Dans ces locaux, il existe des box pour la mise en peinture et dans chaque box, il existe des groupes d'extraction de l'air, tel qu'on le constate sur la photo ci-dessous:

Il nous est indiqué par les professeurs que lorsque la pluie chasse violemment, il existe des fuites au niveau de la périphérie de la sortie de la ventilation en toiture.

Cela est courant dans le box n°4 mais se reproduit également dans les trois autres box.

Il est nécessaire d'accéder à la toiture pour vérifier l'étanchéité périphérique de ces sorties de toiture avec l'entrepreneur qui a réalisé cette prestation.

En fonction de ce qui sera découvert, le remède pourra être appliqué.
