Rapport d'activité et compte-rendu scientifique
De l'étude de l'église de Saint Nectaire
(Puy-de-Dôme)
Campagne d'Avril 2008

T II : Planches

- Un processus de reconstitution : les photographies
- L'étude des différentes parties de l'église : dessin et redressement
- Les enduits peints et les chapiteaux
- L'étude de la voûte: prélèvements de bois et mesure du coffrage
- Iconographie des armes anciennes (Aurélié Guesdon, master I Rennes 2)

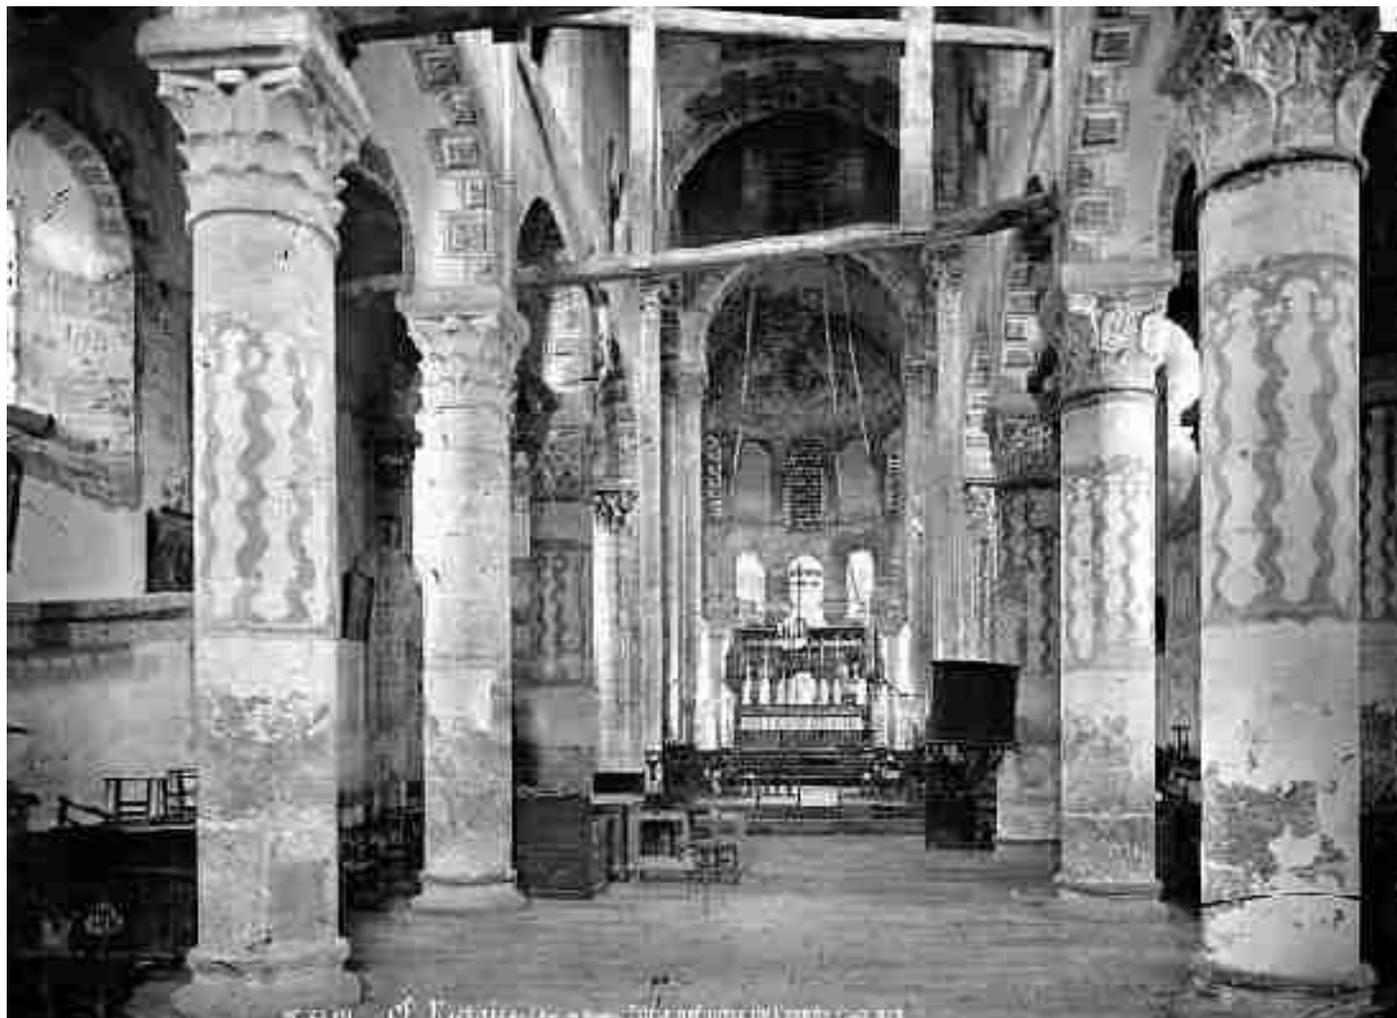
La nef en 1877

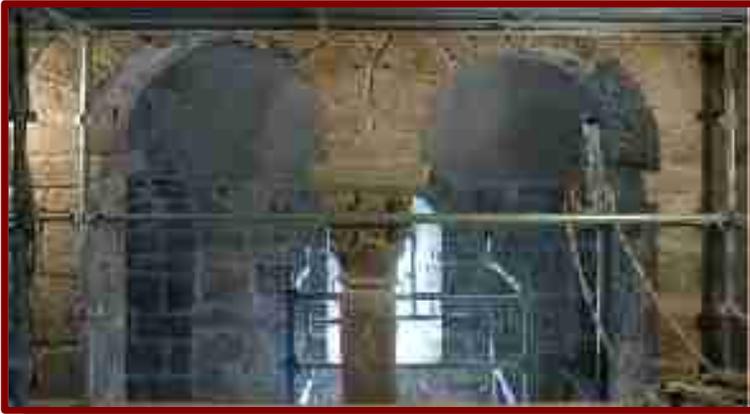
Photographie redressée

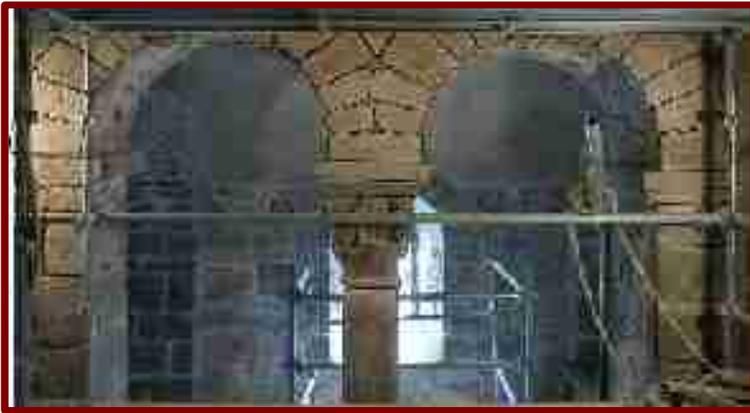
Dessin vectoriel
Sur photo

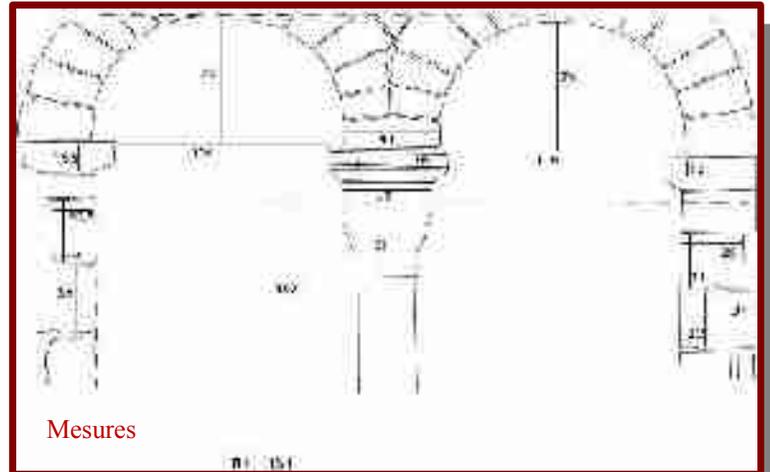
Mesures

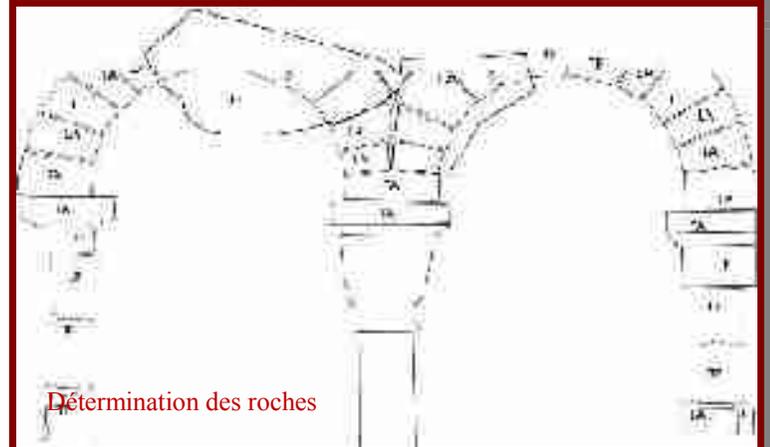
Détermination des roches

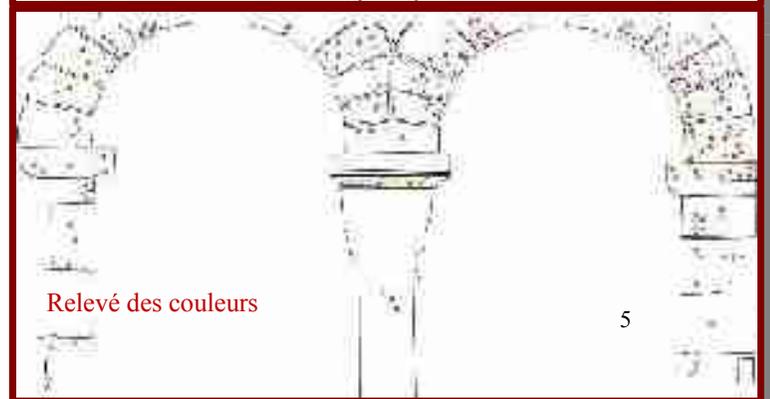
N1 T4 Sud

Relevé des couleurs

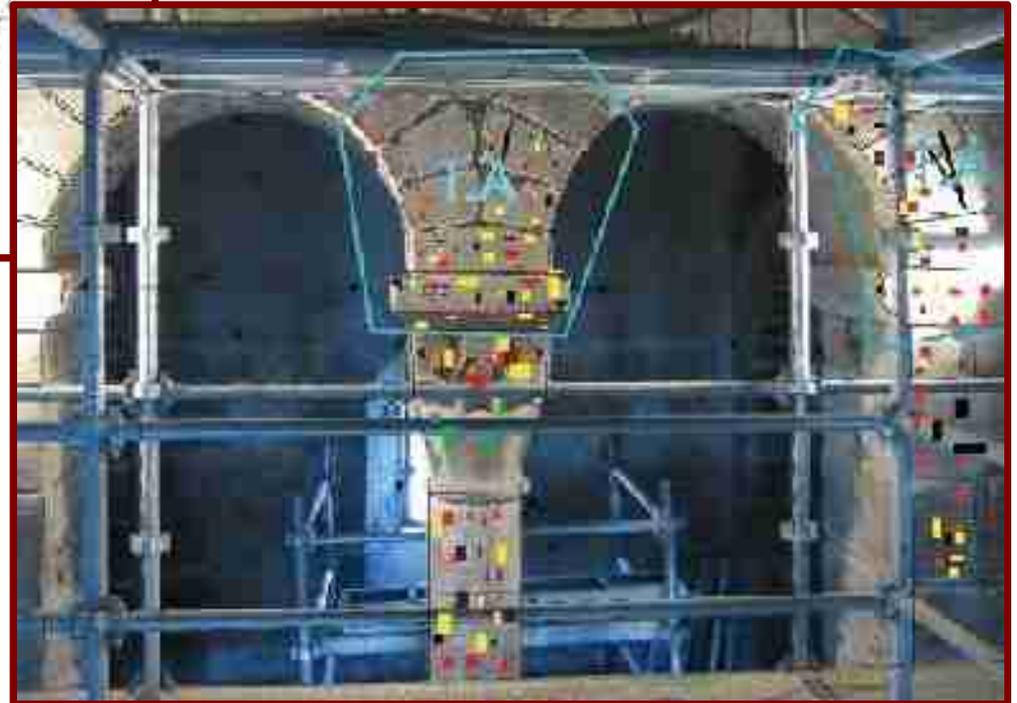
N1 T23 FS

Ensemble des informations sur
plusieurs calques

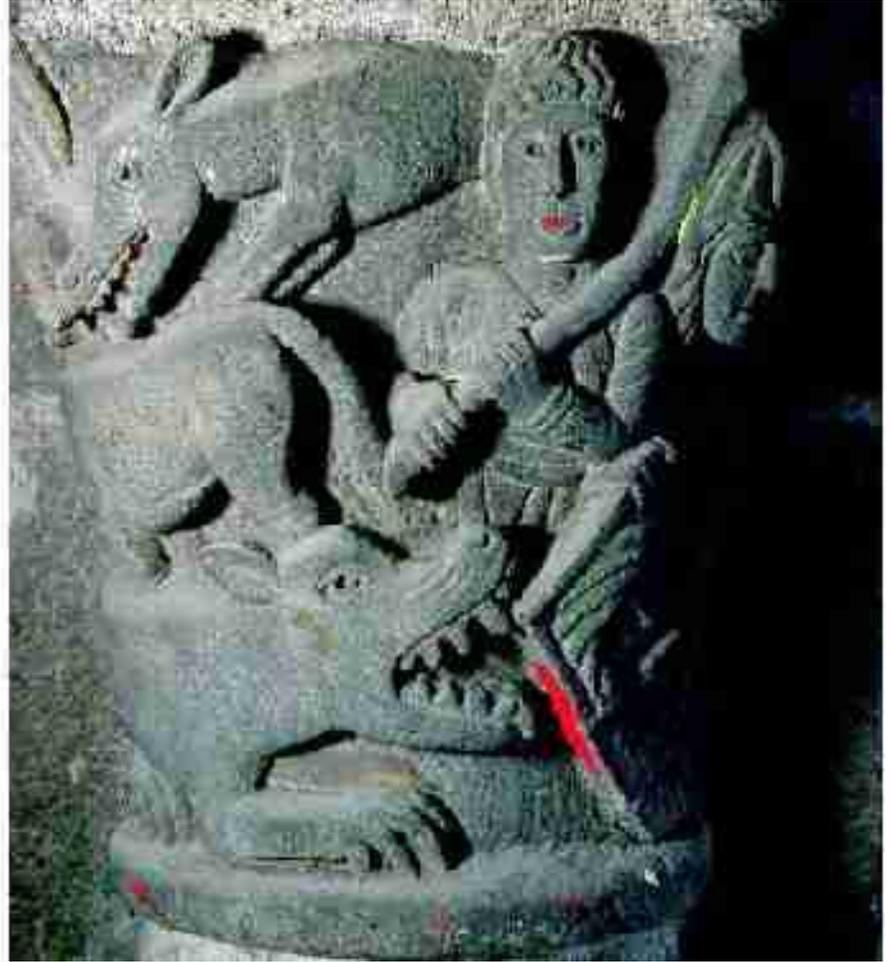
Micro photographie des pigments roman (chapiteau de Moïse)

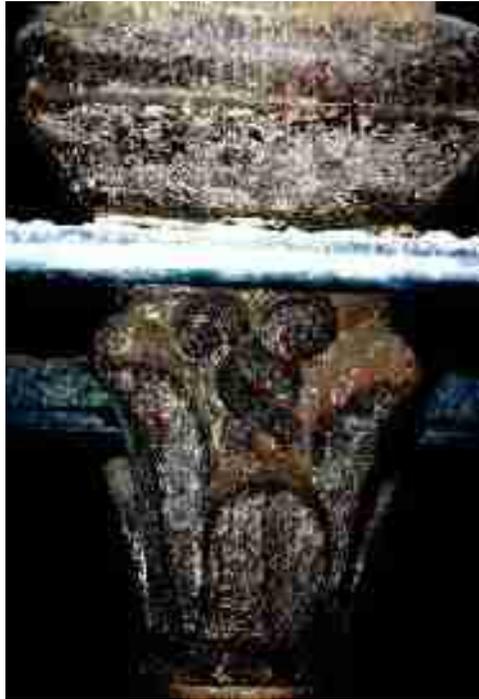
Photographie contrastée des chapiteaux :

contraste + 25%, luminosité - 12%

Arcature du Narthex
N2 T1 FO

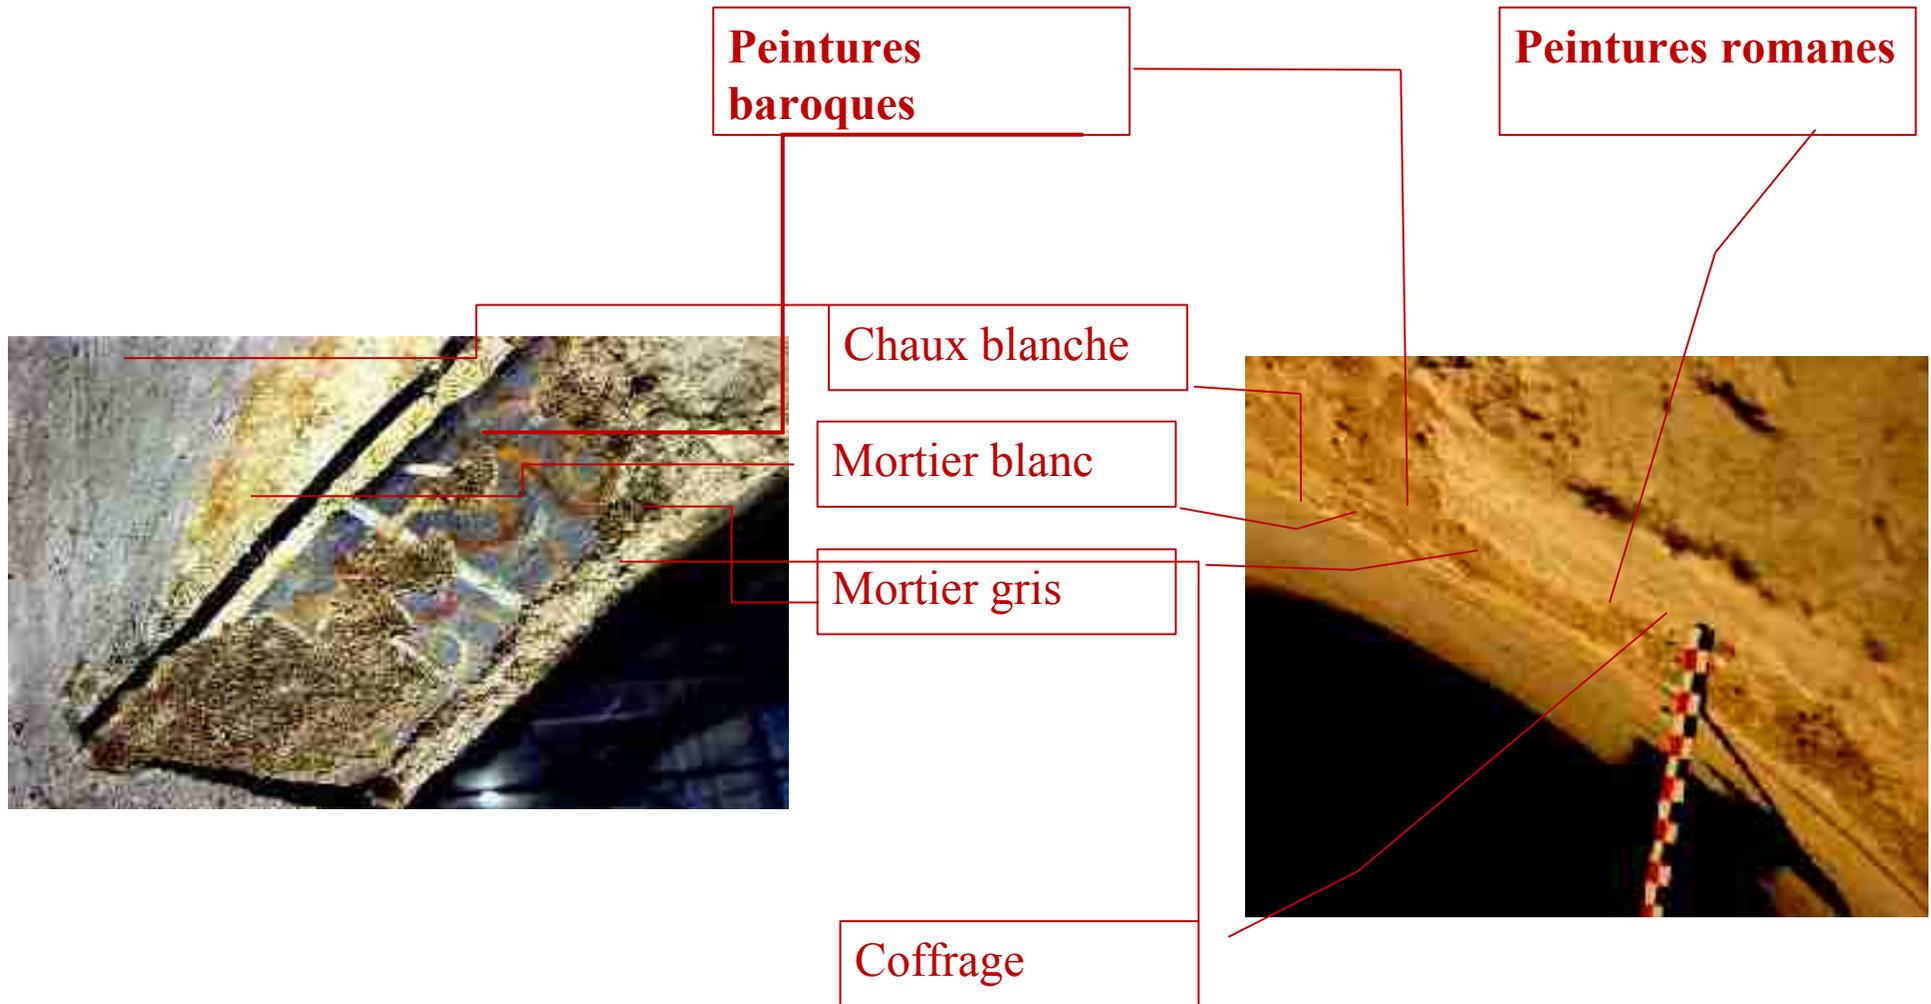
Stratigraphie des enduits et des murs

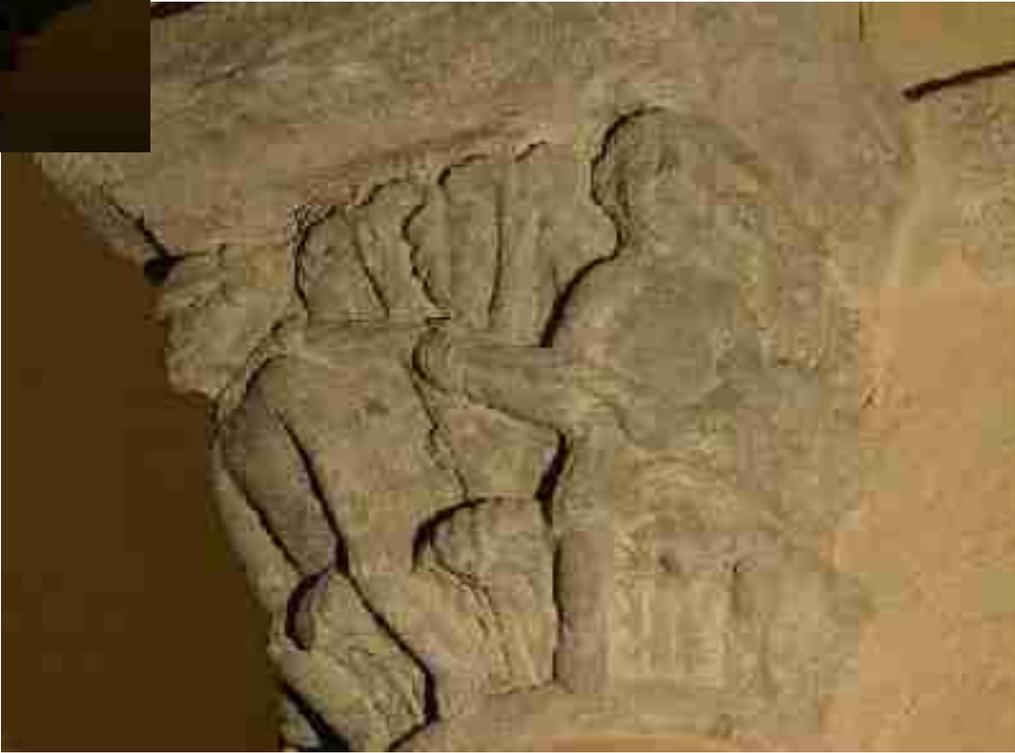
Traces d'outils de décapage sur un des chapiteaux des colonnes de la nef

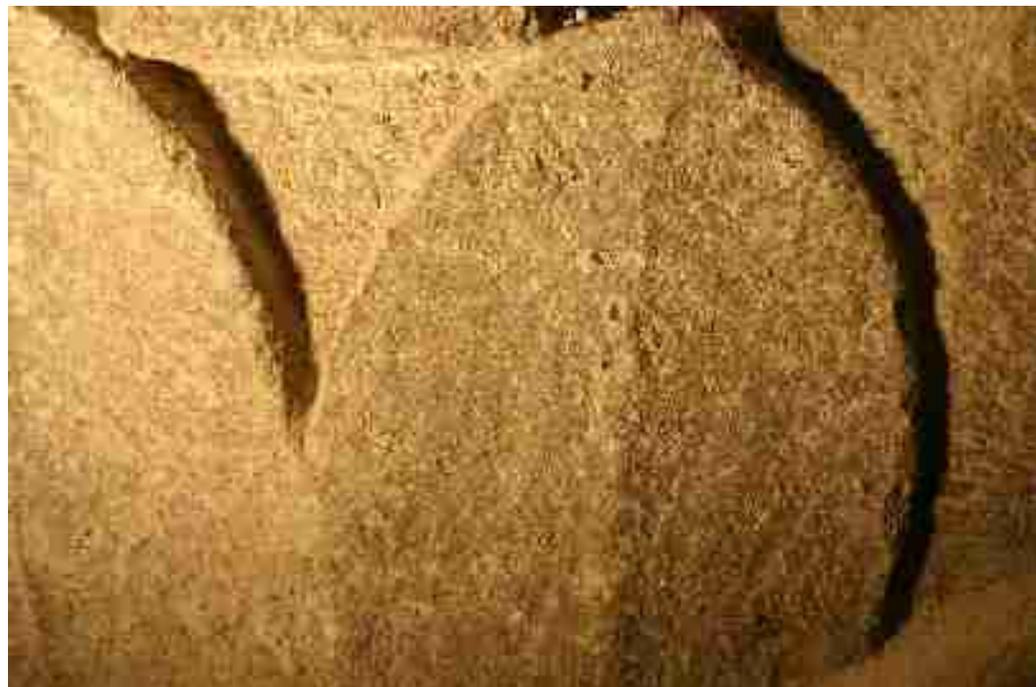
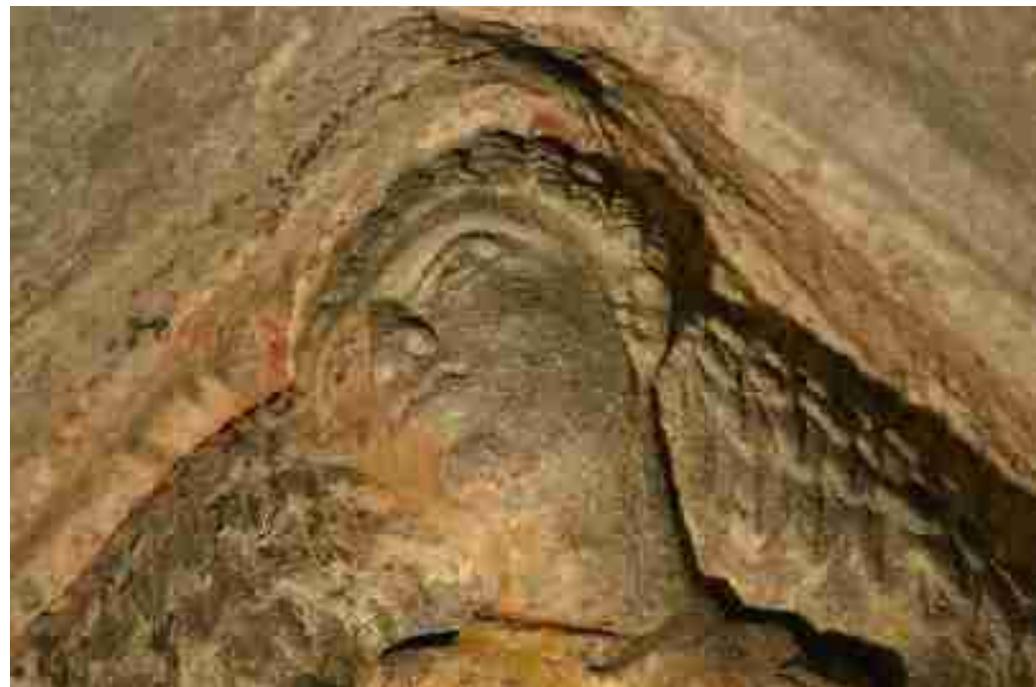
Décapage interrompu sur un des chapiteaux du chœur

Divers motifs de faux marbre sur les tailloirs du chœur

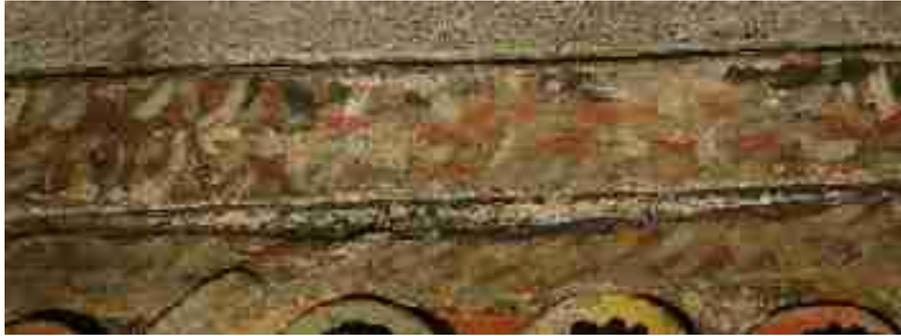
Motifs de faux marbre sur une colonne du narthex (niveau 5, face sud côté nord), période baroque

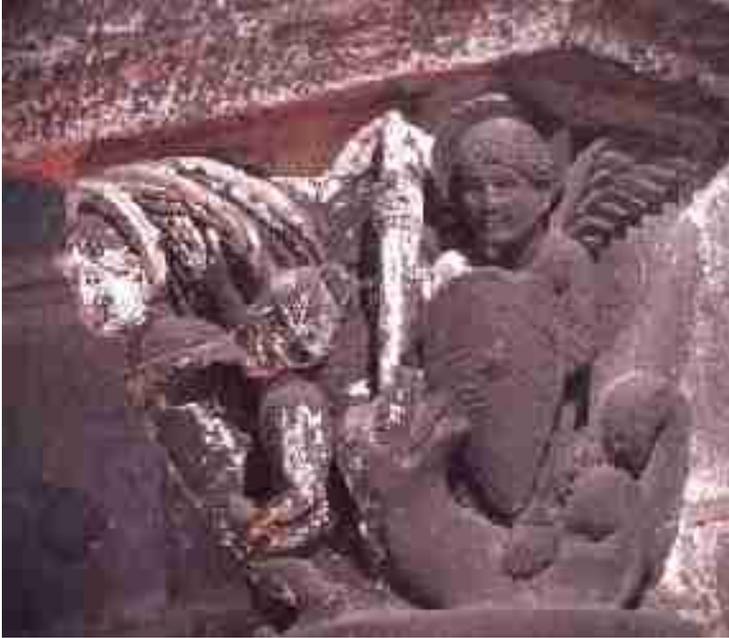
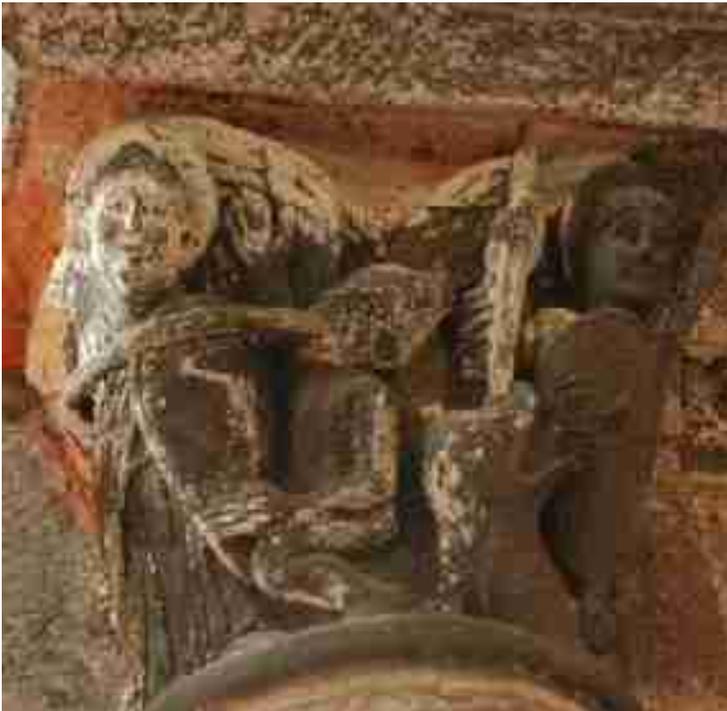
**Chapiteau de la nef
avant (à gauche) et
après (ci dessous) traitement coloré**

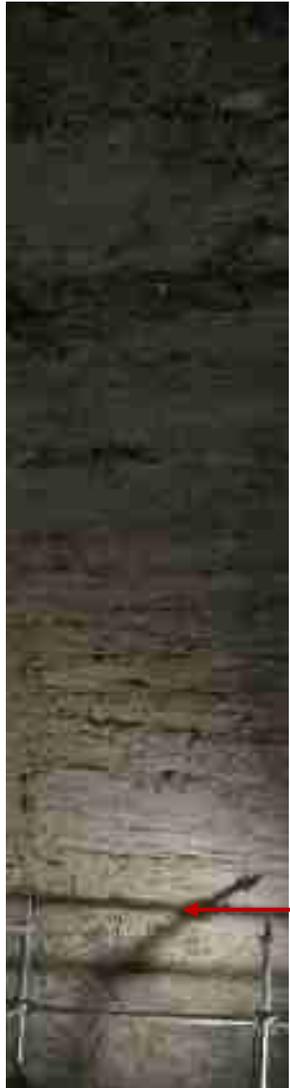
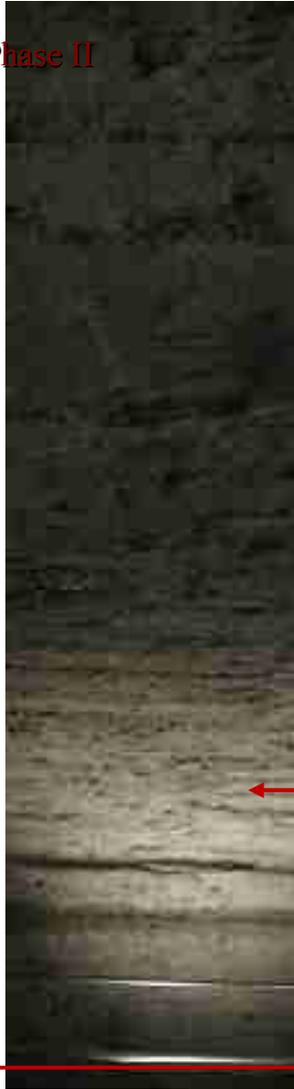
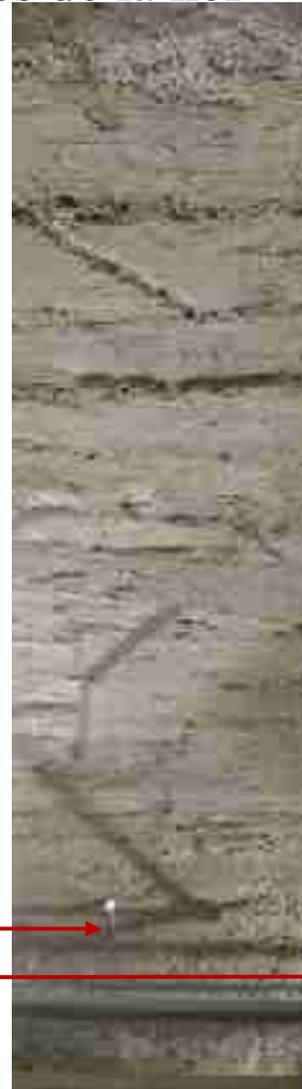
Négatifs des coffrages

Photos développées des différentes travées de la nef

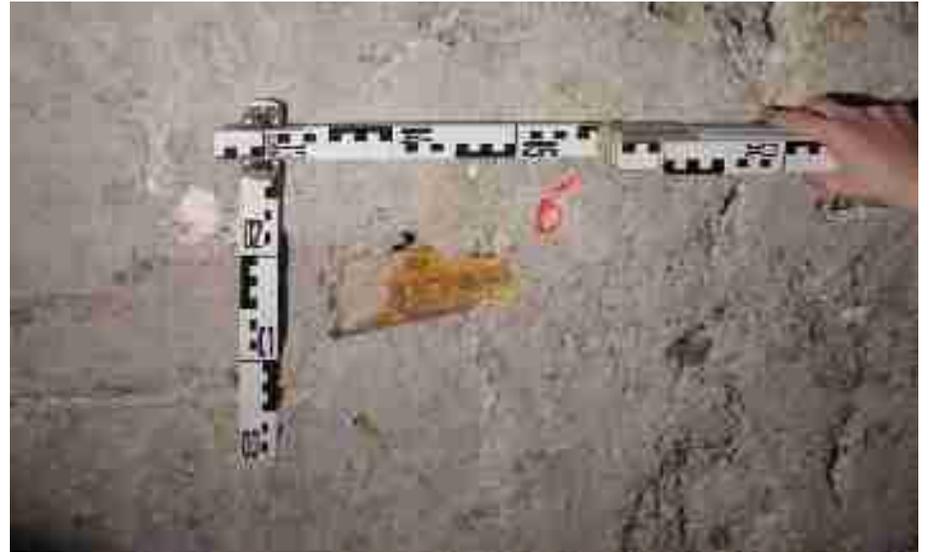
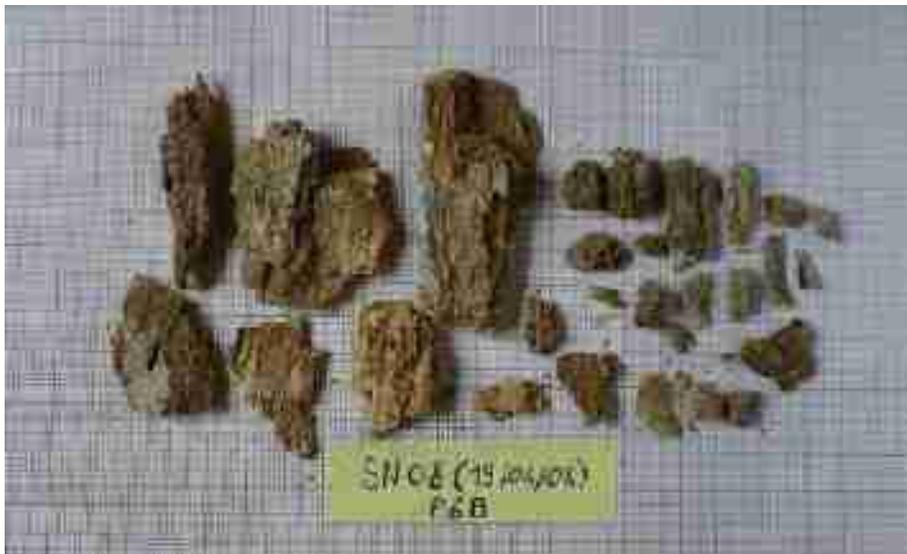
Prélèvement des planches de coffrage de la nef

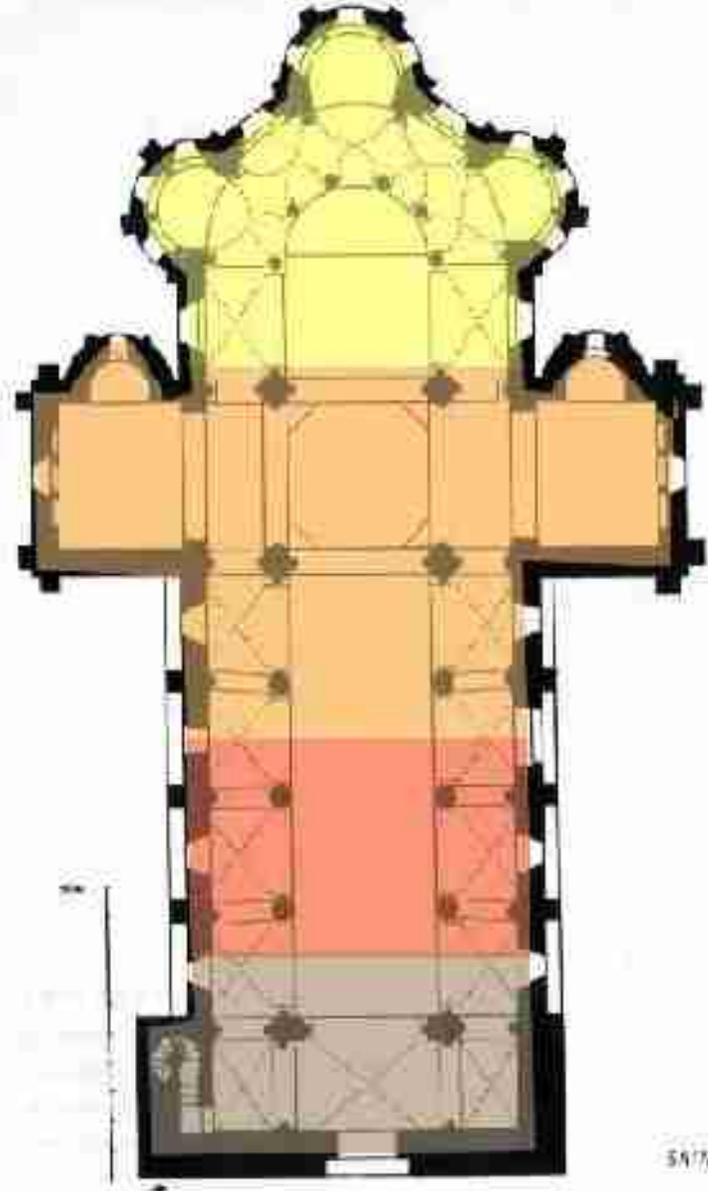
Les grandes phases simplifiées de construction pour la période romane.

Phase I : Partie basse du chœur

Phase II : Transept et élévation du chevet

Phase III : première travée orientale de la nef, coupole et croisée de chœur

Phase IV : partie base de la nef et collatéral sud ?

Phase V : partie basse collatéral nord

Phase VI : voûte des travées 2, 3

Phase VII : narthex et fin de voûte de la nef

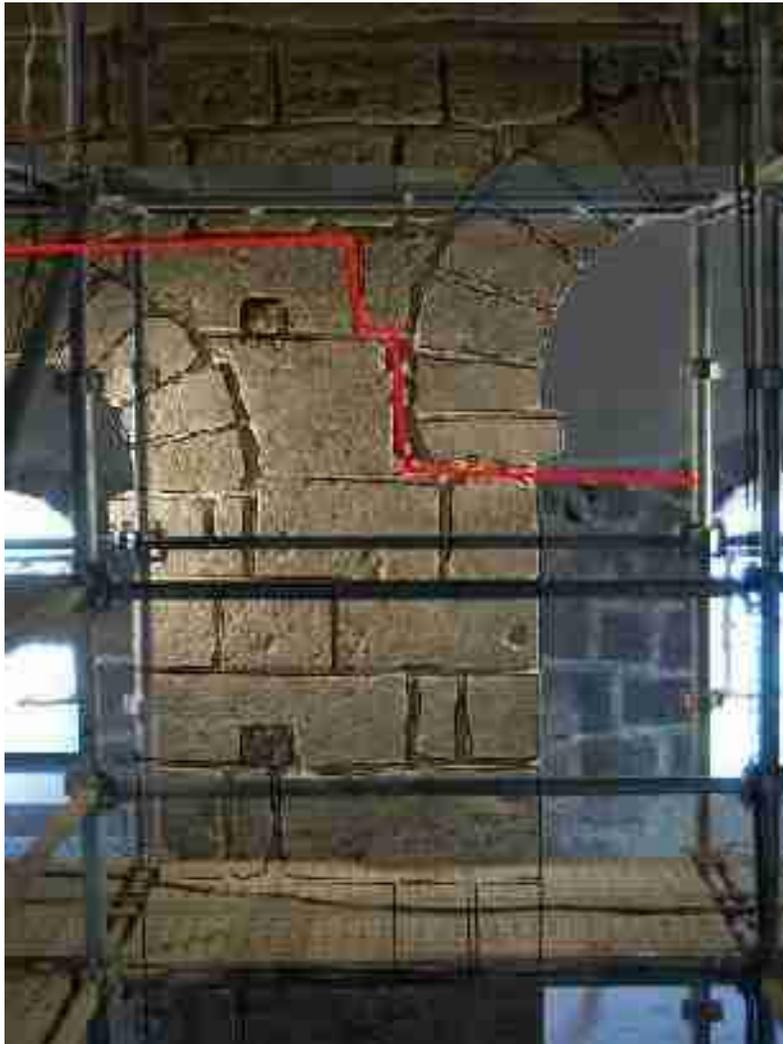
Reprise de construction première travée est, tribune sud
