## Bobundi na mabulu matimoli mai na mbula mpe mbongwana ya Kisenso

La lutte anti érosive (LAE) et le développement de Kisenso

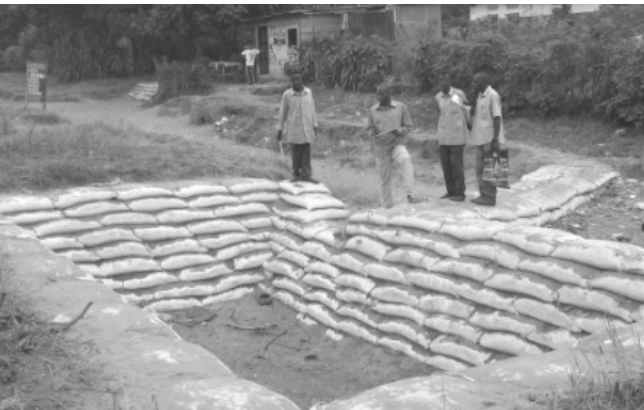
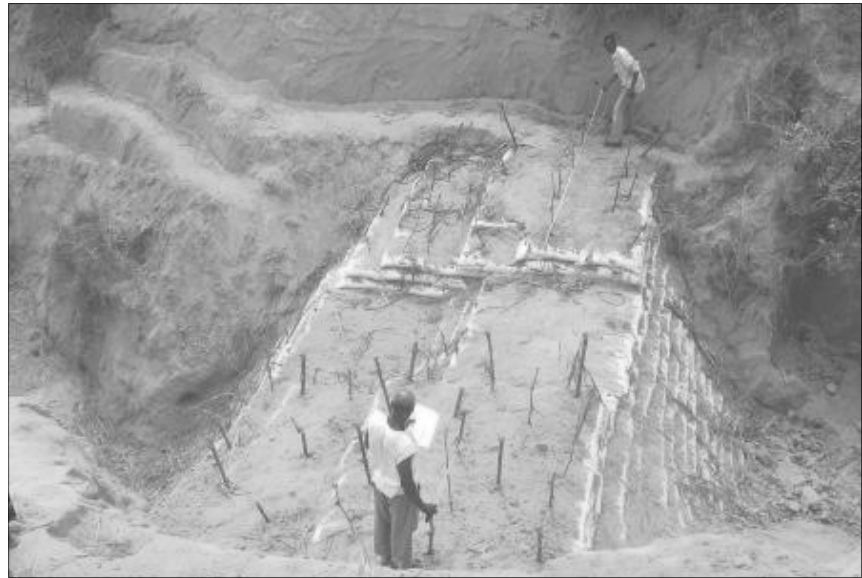
### Construction d'une digue au quartier 17 mai

Mosala mwa mibale kopekisa mabulu masalema na mai ma mbula. PAIDECO akosalaka boye : akotondisa basaki na mabele mpo na bokangi nzela ena. Bakolona pasipolomu na bambu mpo saki itikala ntango inso kitoko mpe makasi, mabele mabukana te.
